## Länderarbeitsgemeinschaft der Vogelschutzwarten

**Beschluss 21/01 - aktualisiert 2023**  
(ersetzt den Beschluss 19/01)

# Vermeidung von Vogelverlusten an Glasscheiben

Bewertung des Vogelschlagrisikos an Glas

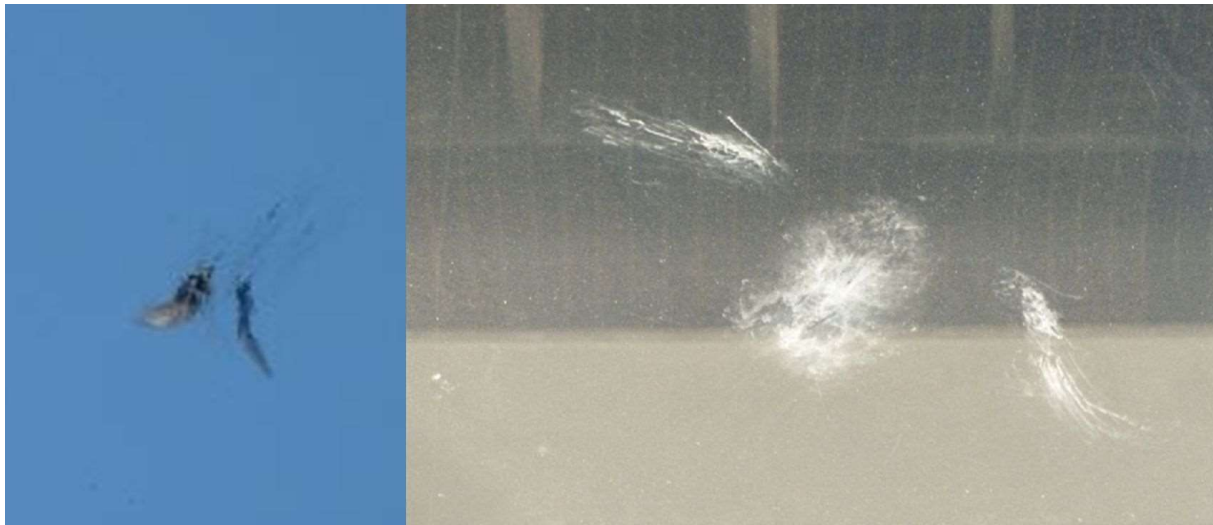
Abb. 2: Neben der Kadaversuche lassen sich Vogelkollisionen vor allem über die Spurensuche an Fassaden nachweisen. Links ist eine Kleinfeder als Anflugspur an einer stark spiegelnden Fassade und rechts der Gefiederabdruck in typischer Ausprägung mit Körper und Flügeln zu erkennen (K. Steiof).

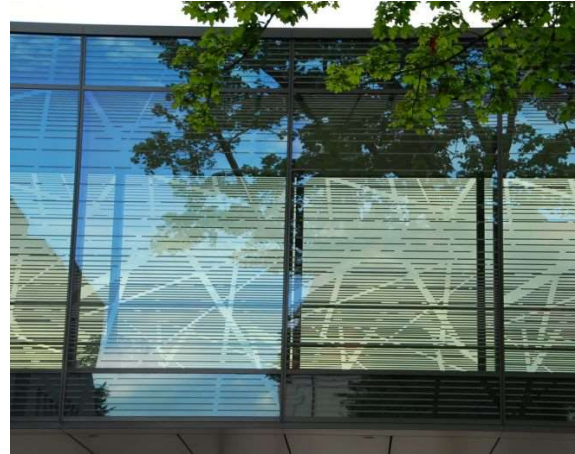
Abb. 4: Für Mensch und Vogel wirksam markierter Übergang zwischen zwei Gebäuden eines Krankenhauses (B.-U. Rudolph)

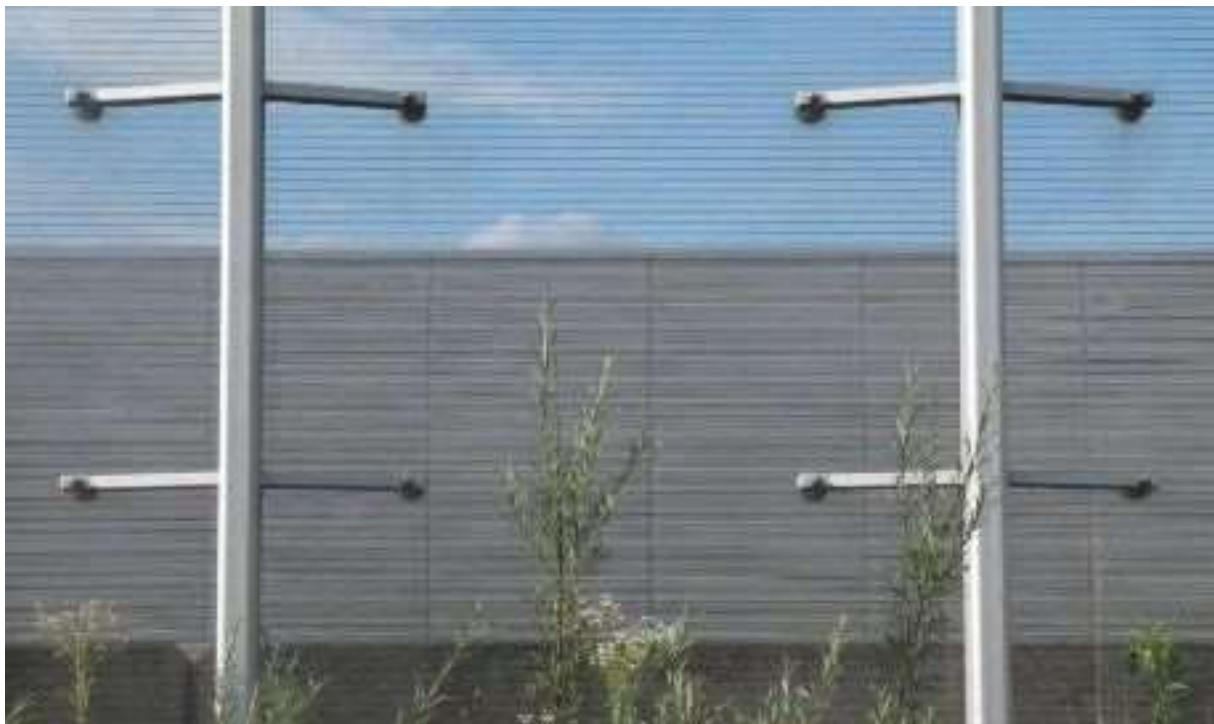
Abb. 5: Als wirksam gestestete Streifenmarkierung an einer Lärmschutzwand (B.-U. Rudolph)

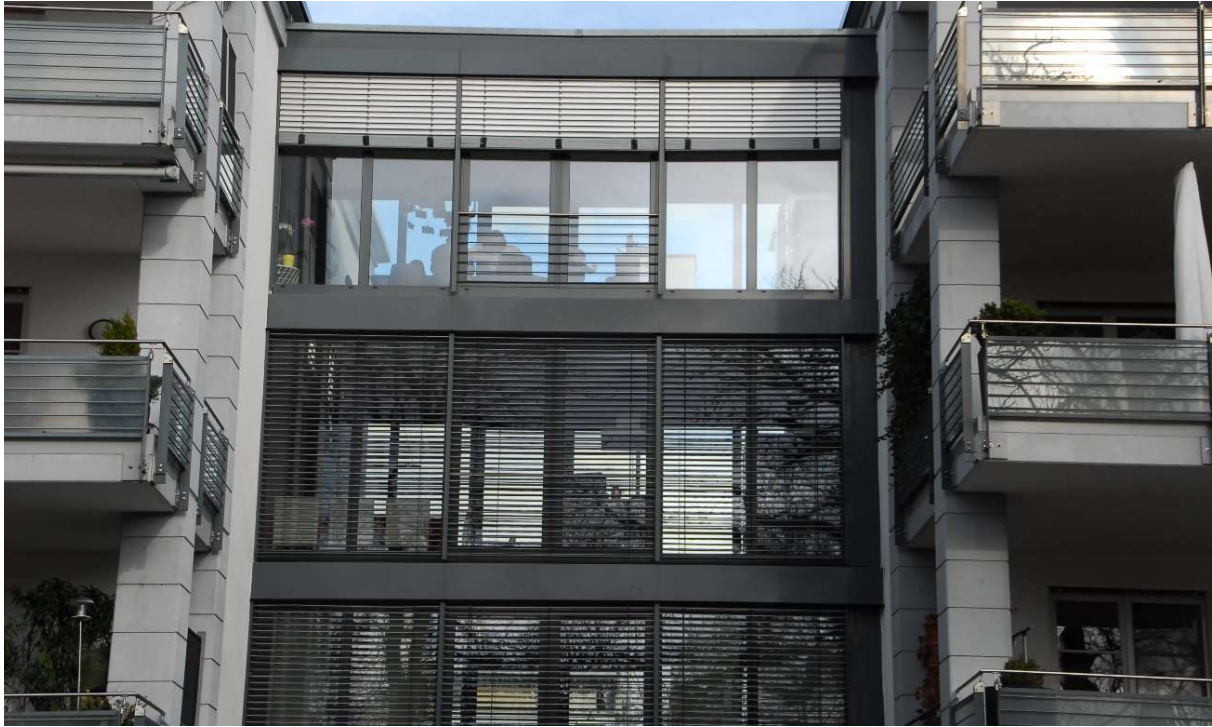
*Abb. 6: Jalousien verhindern Vogelschlag, wenn sie dauerhaft heruntergelassen sind. Das ist aber nicht immer zuverlässig gewährleistet (B.-U. Rudolph)*

Ebenso reduzieren helle und damit Licht reflektierende Jalousien, Rollos oder Vorhänge dicht hinter einer Scheibe nicht nur die Durchsicht, sondern auch Spiegelungen. Zwar konnten damit in der Praxis Vogelkollisionen deutlich verringert werden (KAHLE et al. 2016). Allerdings wirken innen liegende Sonnenschutzeinrichtungen nicht bei jedem Lichteinfall und auch nur dann, wenn sie heruntergelassen sind. Ihre Wirksamkeit wird deshalb durch das Nutzungsverhalten der Menschen bestimmt (Abb. 6). Das gleiche gilt auch für Außenjalousien, die z. B. bei Wind nicht heruntergelassen werden, um Schäden zu vermeiden.

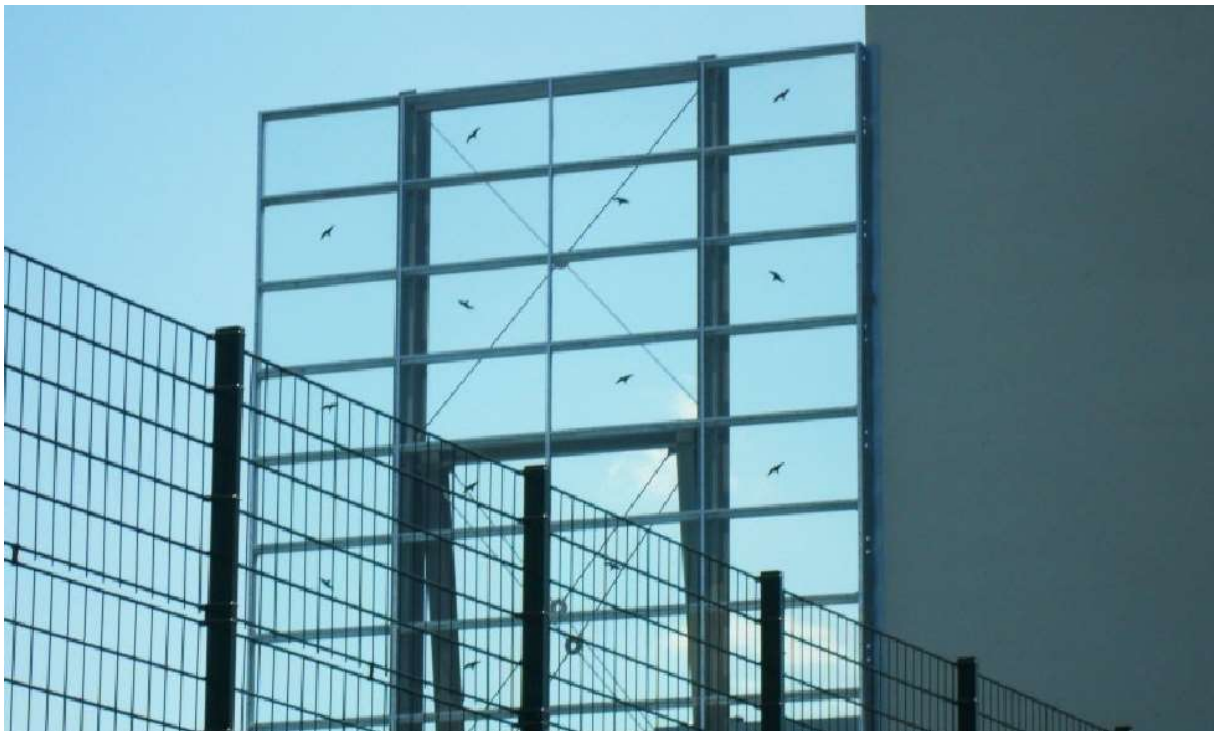
Abb. 8: Greifvogelsilhouetten wirken für Vögel wie ein schwarzer Fleck. Sie weichen diesen ein paar Zentimeter aus und prallen trotzdem gegen die Scheibe. In der Regel deuten die Silhouetten darauf hin, dass es regelmäßig zu Vogelkollisionen kommt und die Problematik somit grundsätzlich erkannt worden ist. (H. Gruppe)

Die häufig verwendeten Greifvogelsilhouetten (Abb. 8) haben erwiesenermaßen keine Wirkung (KLEM 1990, TRYBUS 2003). Ihre Verbreitung als vermeintliches Mittel zur „Vogelabwehr“ geht u. a. auf ein grundlegend missverstandenes Experiment von LORENZ und TINBERGEN zurück (SCHLEIDT et al. 2011). Solche Silhouetten sind wie andere Aufkleber nur dann wirksam, wenn sie ausreichend dicht angebracht werden (Abstände 10 cm). Anstelle von Greifvogelsilhouetten können auch Buchstaben, Dreiecke oder beliebige andere Formen verwendet werden.

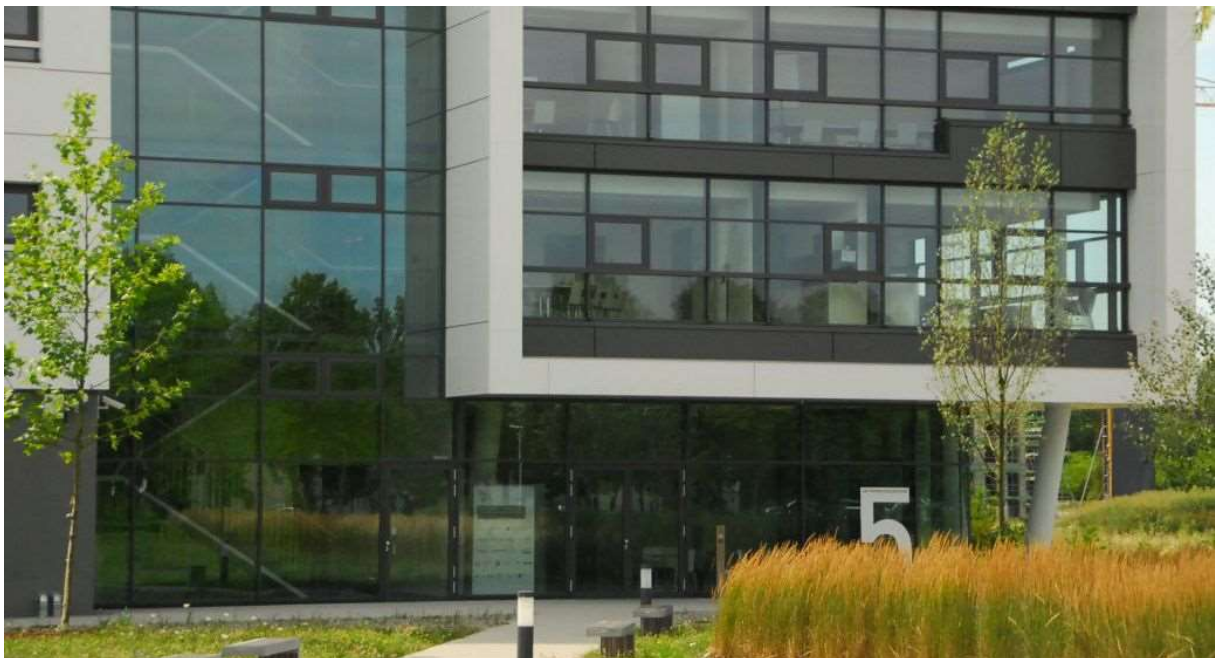
Abb. 9: Mit der Größe der Glasfassade steigt das Risiko des Vogelschlags; Vogelverluste sind hier nachgewiesen (B.-U. Rudolph).

Große, zusammenhängende Glasflächen, in der Regel in Verbindung mit einem hohen Anteil von Glas an einer Fassade (Abb. 9), sind nach der Mehrzahl aller Untersuchungen besonders gefährlich für Vögel und bewirken daher ein erhöhtes Kollisionsrisiko. Das gilt besonders in den unteren Stockwerken bis ca. 25 m Höhe, d. h. bis zur Höhe der in der Nähe stehenden Gehölze. In dieser Höhe bewegen sich viele Vögel in ihrem üblichen Lebensraum. Klassische Fassaden mit Einzelfenstern (sog. Lochfassaden), wie sie die meisten Wohngebäude aufweisen, zeigen in der Regel nur geringe Glasflächen und -anteile von unter 30 %. Daher weisen die meisten Wohngebäude unabhängig von Größe und Standort nur ein geringes Kollisionsrisiko auf. Mit zunehmendem Glasanteil an der Fassade erhöht sich das Kollisionsrisiko.

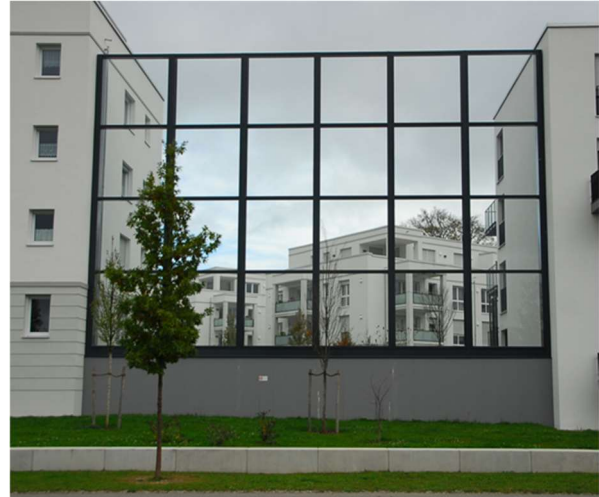
Abb. 12: Hohe transparente Trenn- und Lärmschutzwand an einem Gebäudekomplex. Vogelerschlag ist hier wiederholt nachgewiesen (B.-U. Rudolph)

Eine ebenso große Gefahr stellen durchsichtige oder spiegelnde Glasflächen außerhalb geschlossener Gebäude dar. Typische Beispiele sind Trenn- und Lärmschutzwände (Abb. 12), Wartehäuschen, Durchgänge (Abb. 11) zwischen Gebäuden (ebenerdig oder höher), verglaste Gebäudeecken (Abb. 10), Glasbrüstungen und -geländer. An solchen Strukturen kommen besonders viele Vögel um, zumal sie von zwei Seiten durchsichtig erscheinen.

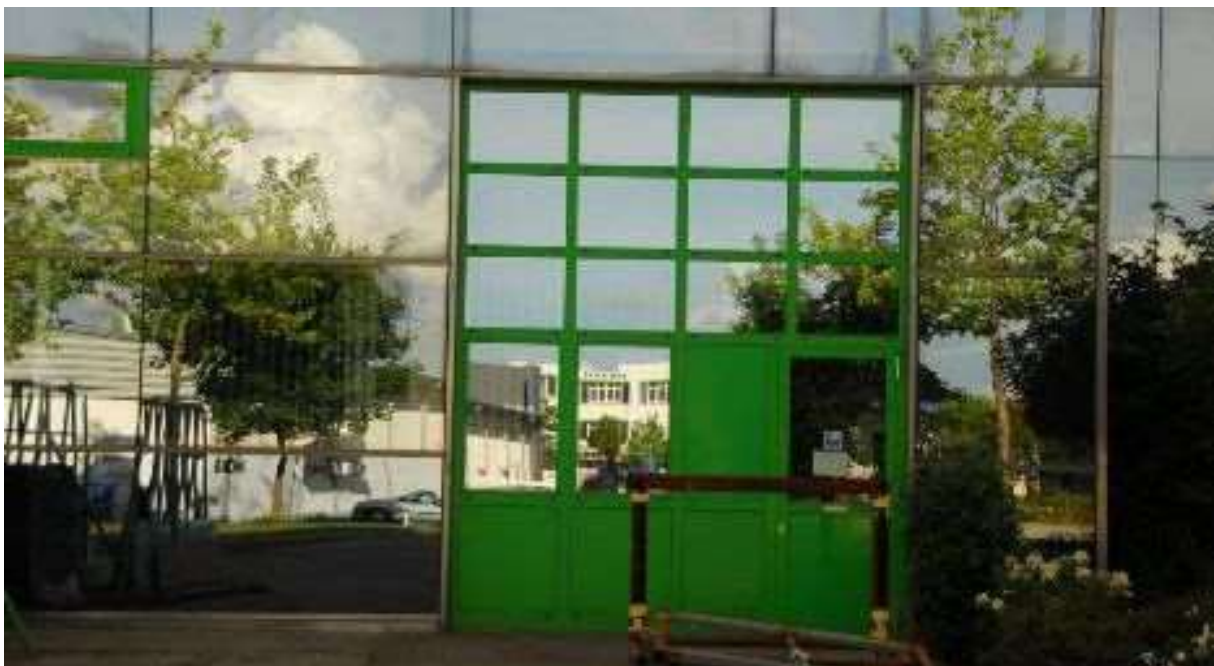
Abb. 13: Glasfassade eines Gewerbebetriebes, die ein perfektes Spiegelbild erzeugt (B.-U. Rudolph)

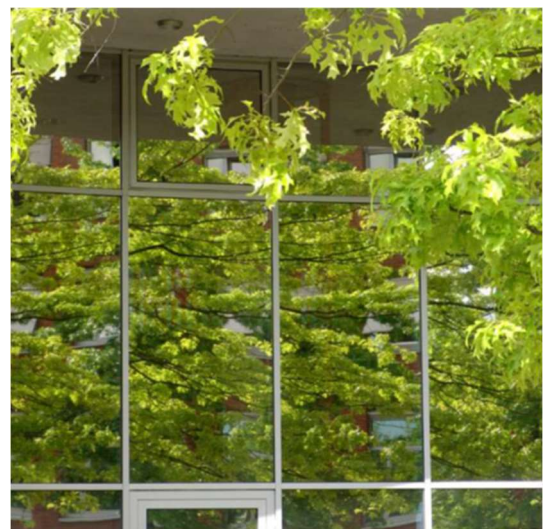
Abb. 18: Bäume spiegeln sich in Glasscheiben und suggerieren „Lebensraum“ (H. Haupt)

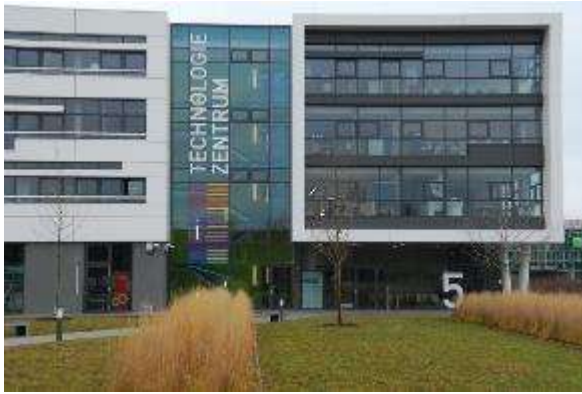
Abb. 19: Fassaden moderner Gebäude weisen häufig sehr unterschiedliche Glasanteile und Glaseigenschaften auf (B.-U. Rudolph)

6. Das Erfordernis für Schutzmaßnahmen gilt auch für Glasfassaden mit einem Glasanteil > 75 % sowie für stark spiegelndes Glas.
7. Um unter die Signifikanzschwelle zu kommen, kann es ausreichen, die besonders gefährlichen Teile einer Fassade mit Vermeidungsmaßnahmen zu versehen (z. B. die rechte Hälfte in Abb. 19, ggf. dort auch der mittlere Abschnitt).

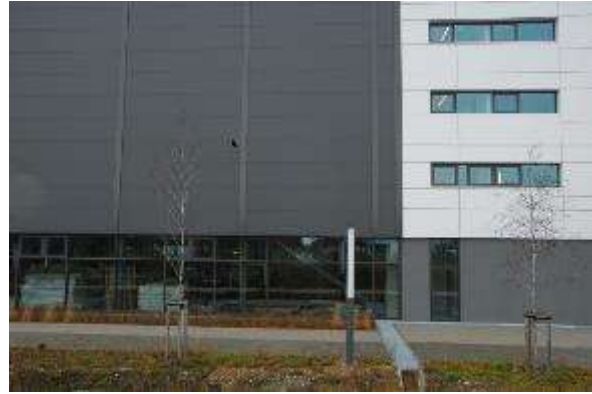
Abb. 20: Die Fassaden sollten zur Bewertung in homogene Abschnitte unterteilt werden (B.-U. Rudolph)

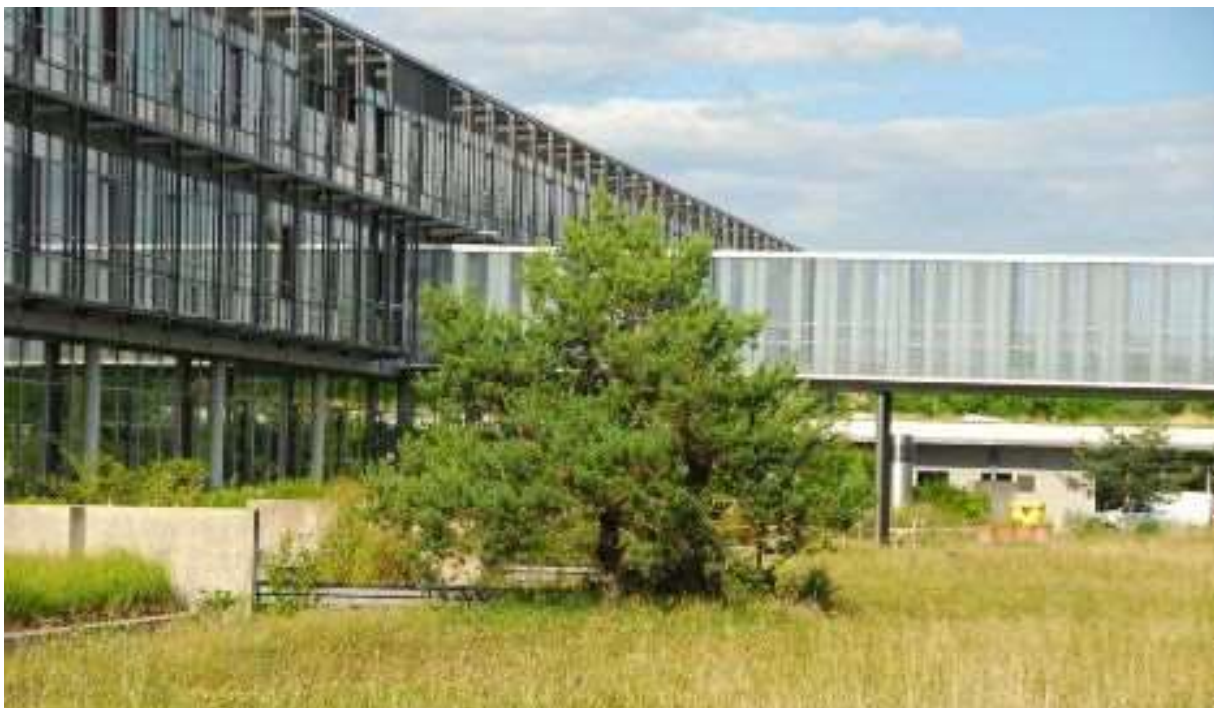
Abb. 21: Übergang zwischen zwei Flügeln eines Verwaltungsgebäudes mit vogelsicheren, mattierten Scheiben (B.-U. Rudolph)

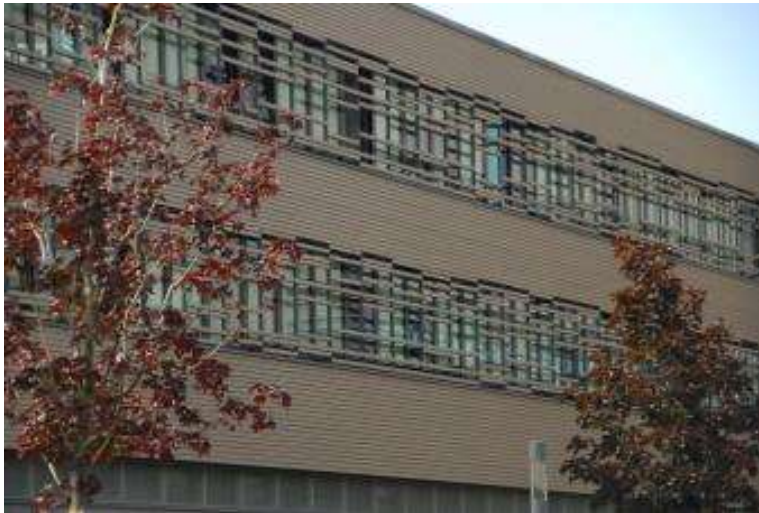
Augsburg, Forschungszentrum (B.-U. Rudolph)

mittleres Kollisionsrisiko, aber aufgrund der Strukturierung der Scheiben durch Streben sind die Scheiben ausreichend markiert.

Risikostufe **gering**.

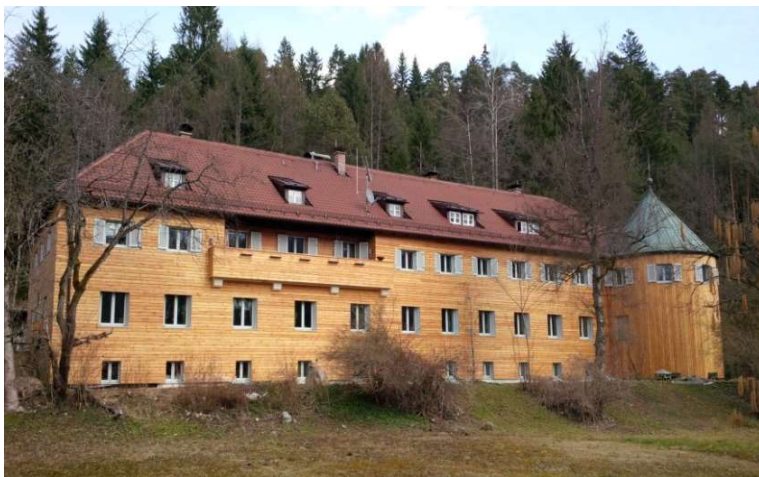
Garmisch-Partenkirchen, Staatliche Vogelschutzwarte (B.-U. Rudolph)

wiederholter Vogelschlag an einzelnen Scheiben nachgewiesen; hier ist eine Markierung sinnvoll

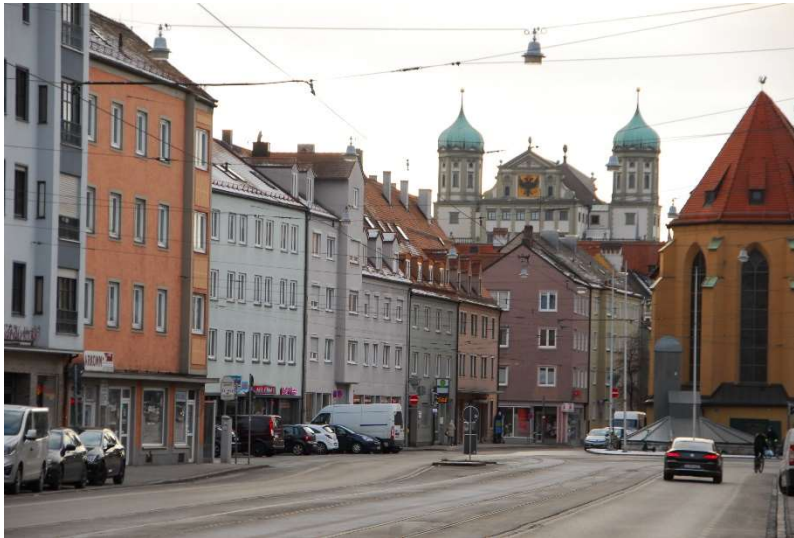
Augsburg, innerstädtische Wohnbebauung und historische Bebauung (B.-U. Rudolph)

**Geringe** Risikostufe

Die gleiche Bewertung würde sich aufgrund der Festlegung in Tab. 3 „Lochfassade mit Fensteröffnungen bis 1,5 m<sup>2</sup>“ ergeben.

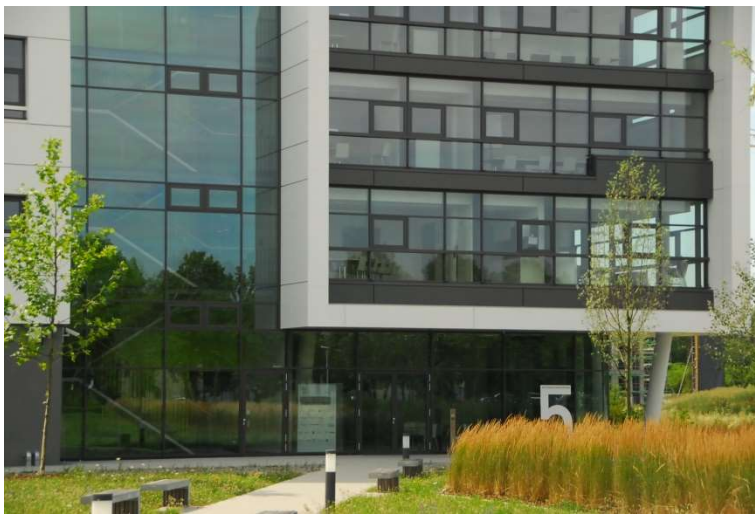
Augsburg, Gewerbegebäude (B.-U. Rudolph)

**hohe** Risikostufe

Vogelschlag wiederholt nachgewiesen

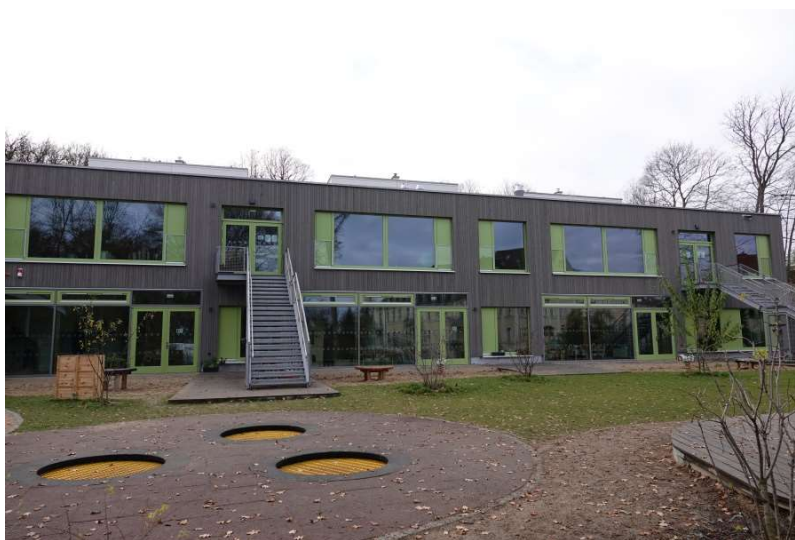
Potsdam, Kindertagesstätte (K. Steiof)

**Gesamtwert** 13

**hohe** Risikostufe

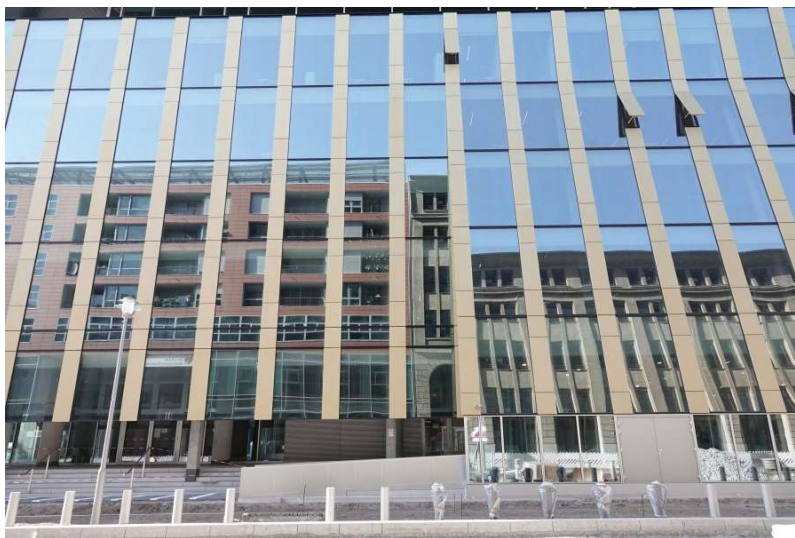
Berlin, Bürogebäude (K. Steiof)

Handlungsbedarf besteht vermutlich an Stellen, an denen die Entfernung zur Vegetation geringer ist.
